SERVIÇO PÚBLICO FEDERAL  
MJ-DEPARTAMENTO DE POLÍCIA FEDERAL  
SUPERINTENDÊNCIA REGIONAL NA BAHIA  
SETEC - SETOR TÉCNICO-CIENTÍFICO

LAUDO Nº 0526/2009 - SETEC/SR/DPF/BA

LAUDO DE EXAME EM LOCAL  
(Incêndio)

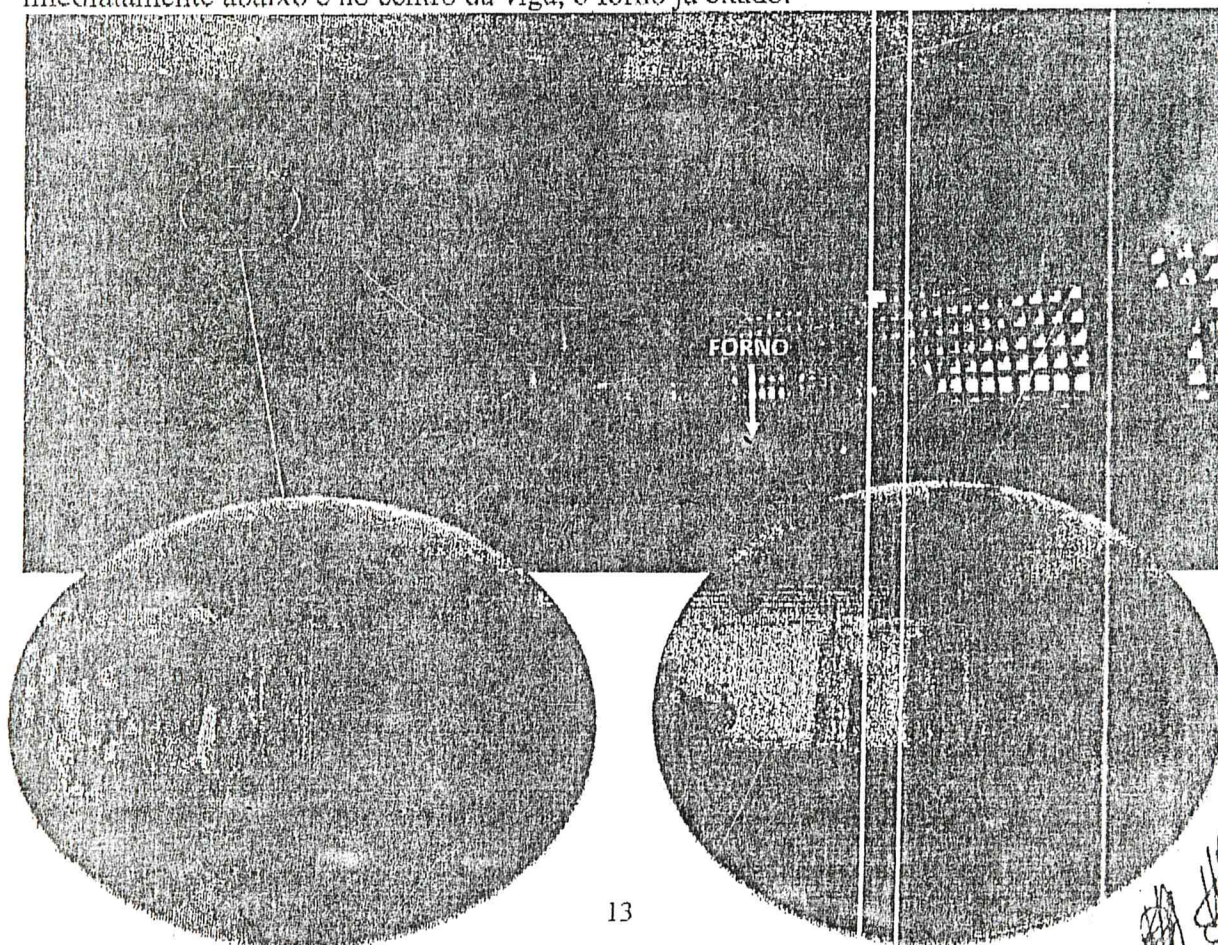
Figura 33 - Teto do Laboratório 519 destacando o engaste em uma das vigas fletidas. Note, imediatamente abaixo e no centro da viga, o forno já citado.

Ao adentrarem as salas afetadas pelo incêndio, os Peritos constataram que a estrutura da edificação estava comprometida, principalmente com relação às vigas metálicas e à laje pré-moldada da cobertura (figura 33).

Foi constatado que duas vigas metálicas estavam seriamente comprometidas, apresentando flexão (flecha) acima do normal (figura 33). Por consequência, as lajes que estavam apoiadas nas vigas também cederam, comprometendo a segurança do local. O engaste das vigas nos pilares praticamente deixou de existir, apresentando alguns chumbadores soltos e outros presos parcialmente. As referidas vigas que apresentavam maior flexão delimitavam a sala 519 (figuras 4 e 33).

Devido às altas temperaturas geradas pelo incêndio no local, parte do cobrimento da laje, principalmente perto das vigas metálicas supracitadas, não resistiu e despregou (figura 33) deixando as lajotas e os blocos cerâmicos expostos. É importante ressaltar que antes do incêndio, as vigas e a laje ficavam expostas, sem a presença de qualquer tipo de forro.

Diante das observações mencionadas, os Peritos solicitaram o devido escoramento da laje e das vigas do local, para que a perícia pudesse ser realizada em condições seguras, o que foi prontamente atendido pela UFBA (figuras 34 e 35). Ademais, foi solicitado também que as tubulações coletoras de águas pluviais fossem refeitas, para evitar que uma eventual chuva pudesse prejudicar os trabalhos periciais e provocar infiltrações e danos a equipamentos e estruturas existentes nos andares inferiores.

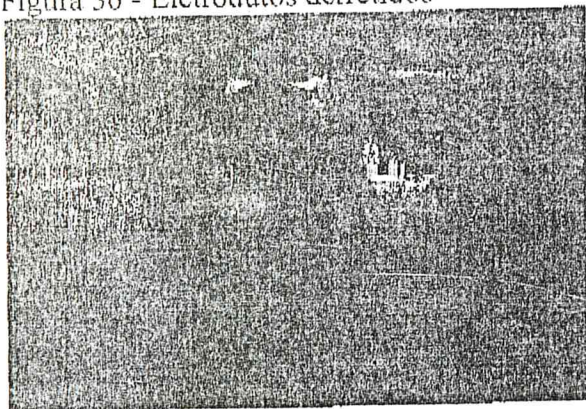
Figura 36 - Eletrodutos derretidos

Os Peritos encontraram as instalações elétricas das salas destruídas pela ação do fogo, com eletrodutos derretidos e fiações carbonizadas. A maioria das caixas de disjuntores encontrava-se destruída pelo fogo. Foram encontrados ainda alguns sinais de curto circuito provocados pelo derretimento da proteção plástica dos fios, em decorrência do fogo (figuras 36 a 39).

Os Peritos não encontraram indícios de que o incêndio tenha sido iniciado por um curto elétrico. As marcas de curtos circuitos encontradas foram localizadas distantes da região considerada como origem do fogo (subseção IV.3). Portanto os curtos circuitos observados foram consequência e não causa do fogo.

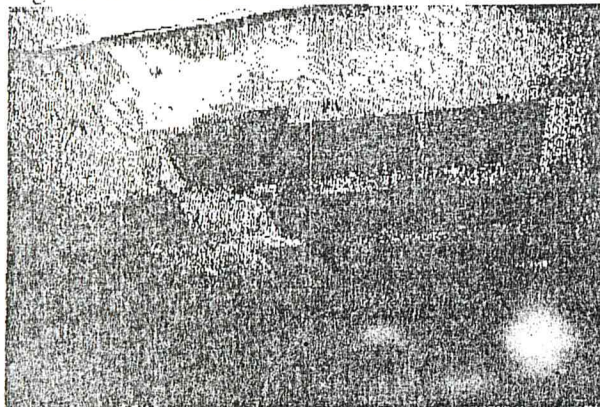
Figura 40 – Teto da sala 519

- a. O teto da sala 519 foi o mais afetado, apresentando a maior concentração de placas soltas da laje, evidenciando maior duração e alta temperatura do fogo (figuras 33 e 40);
- b. A grande deformação da viga existente entre as salas 517 e 519 indica que esta área fora exposta a uma maior quantidade de calor (maior temperatura ou mais tempo) em comparação com os outros locais, visto que as demais vigas suportavam cargas semelhantes e mostraram menor alteração.

Teto apresentava a maior concentração de placas soltas na laje.

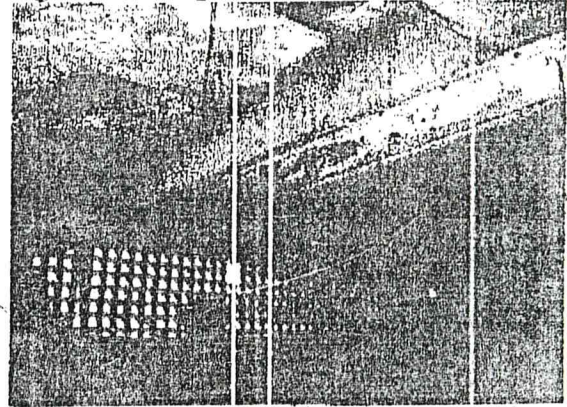
Figura 41 – Viga entre a sala 517 e 519

A grande deformação da viga indica que ali houve alta temperatura.

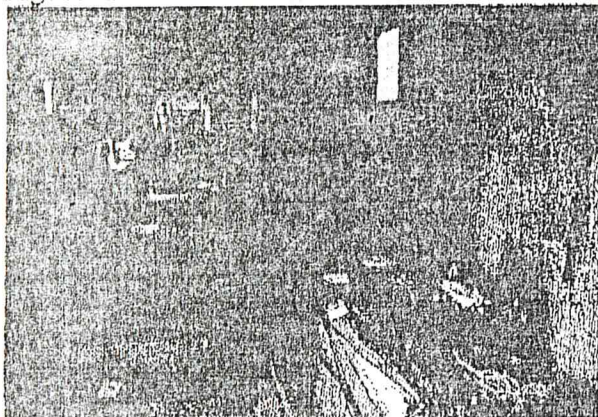
Figura 42 – Lado direito do sexto andar

- Considerando que, conforme relato do professor Jayme, não havia, nesta referida região, maior quantitativo de material comburente (papéis, madeira, etc.) em relação ao existente nas outras salas, esta grande quantidade de calor deveu-se ao prolongado tempo de exposição às chamas;
- c. As esquadrias de alumínio que compõem a estrutura das janelas ao longo de toda extensão dos laboratórios apresentavam maior derretimento na área correspondente à sala 519;
  - d. Somente nessa região os Peritos encontraram vestígios da propagação do fogo para o pavimento superior do corredor, imediatamente em frente às portas dessas salas (figuras 42 e 43);

O pavimento acima do 5º andar sofreu ação do fogo somente sobre a região do corredor em frente às portas das salas 517 e 519.

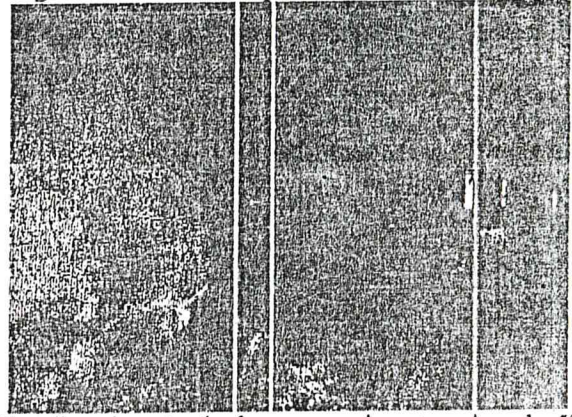
Figura 43 - Lado esquerdo do sexto andar

Detalhes da ação do fogo no pavimento acima do 5º andar.

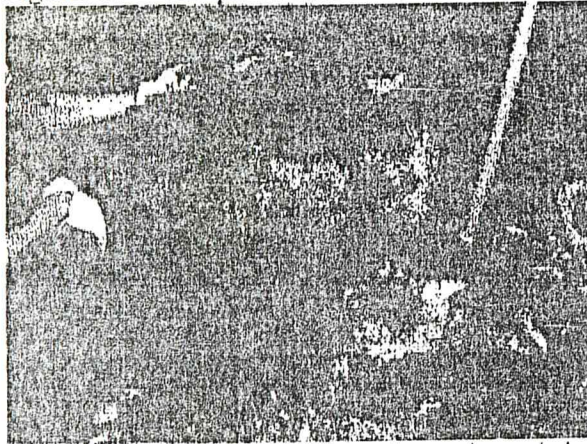
Figura 46 – Tampa de madeira

- Imediatamente à frente do forno (área 1), sobre o piso e abaixo dos escorbros, foi encontrada uma tampa de madeira semicomburida de formato retangular, com dimensões próximas às da face frontal do forno. A referida tampa exibia ainda duas dobradiças na borda superior, um puxador plástico íntegro fixado à face externa da mesma por parafusos, enquanto que em sua face interna via-se uma forração de alumínio. A tampa foi

encontrada com sua face externa voltada para baixo, apresentando indícios de ter caído do forno no início do incêndio (figuras 46, 47 e 70);

Imediatamente à frente do forno, sobre o piso e abaixo dos escombros, foi encontrada uma tampa de madeira semicomburida.

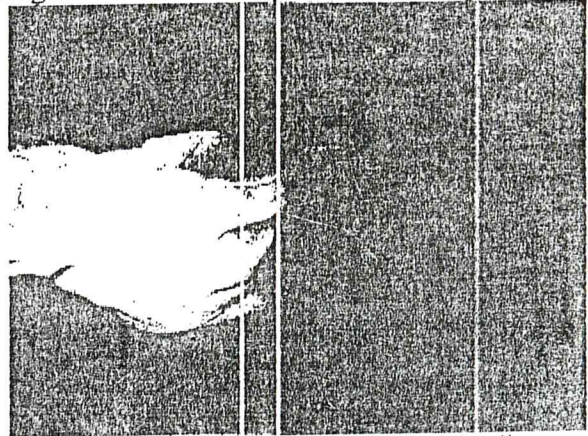
Figura 47 – Puxador plástico da tampa

A referida tampa exibe ainda duas dobradiças na borda superior, um puxador plástico íntegro fixado à face externa da mesma por parafusos.

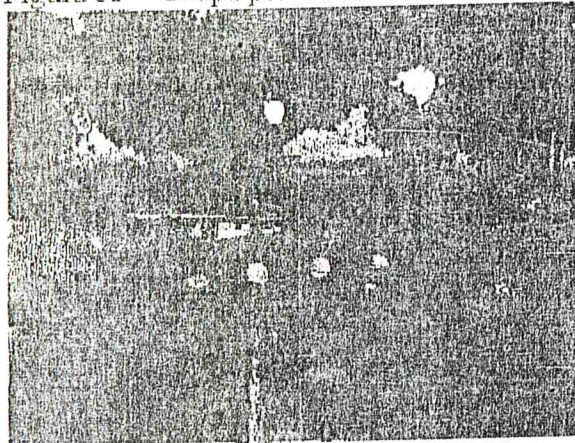
Figura 55 – Chapa protetora das resistências

- a. A chapa protetora (veja figuras 48 e 51), que reveste a região de montagem das resistências na face inferior do forno, estava empenada e fixada por apenas dois parafusos (veja figuras 55 e 56), sendo que a referida chapa possui seis orifícios de fixação, estando os quatro restantes sem parafusos;

A chapa protetora das resistências encontrava-se empenada.

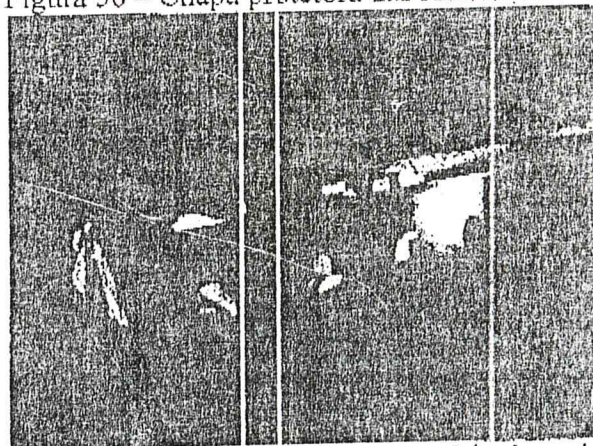
Figura 56 – Chapa protetora das resistências

A chapa protetora presa por apenas dois dos seis parafusos.

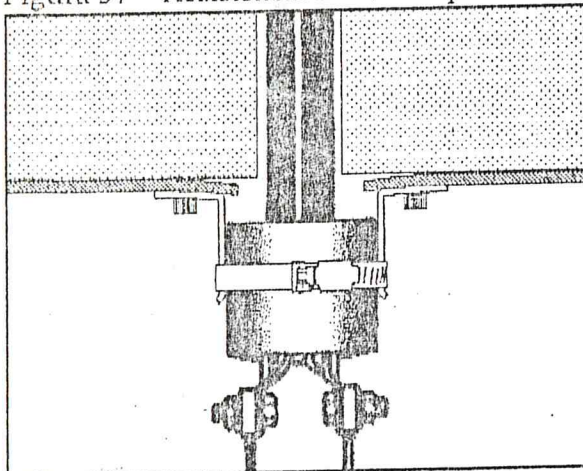
Figura 57 – Resistência deslocada para baixo

- b. Quando dos exames, observou-se que todas as resistências estavam deslocadas para baixo, sendo que duas delas, a 2 e a 4 (veja figuras 57 a 60) estavam presas por apenas um parafuso. Observou-se também que as bases de cerâmica das resistências estavam deslocadas para baixo em relação às braçadeiras (figura 57), denotando terem escorregado, o que indica uma possível dilatação das braçadeiras devido ao calor;
- c. A posição irregular em que foram encontradas as resistências deixava exposta uma porção do elemento resistivo, bem como comprometia a vedação do interior do forno;

Quatro resistências estavam deslocadas para baixo, indicando uma possível dilatação da braçadeira devido ao calor.

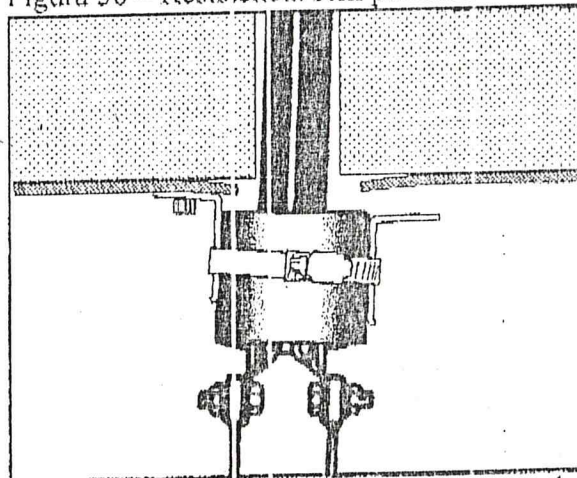
Figura 58 – Resistência sem parafuso

Duas resistências encontravam-se sem um dos parafusos de fixação.

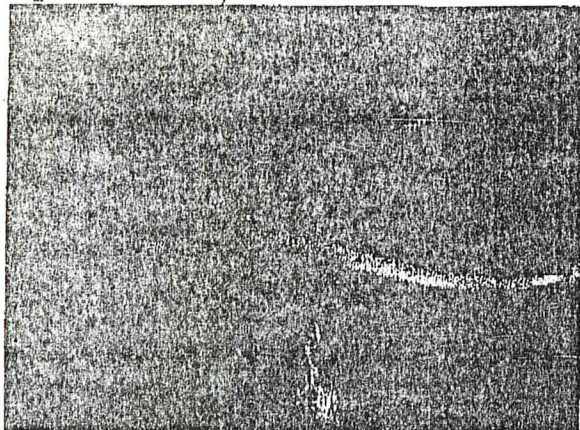
Figura 59 – Fixação das resistências

Parafusos faltando em duas resistências.

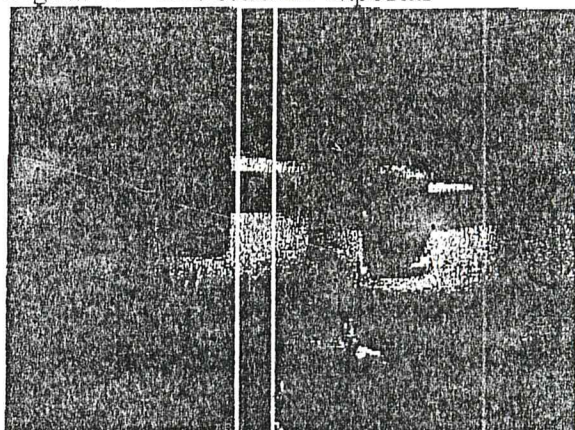
Figura 60 – Resistências expostas

Devido à falta de parafuso e/ou dilatação da braçadeira, parte das resistências estavam expostas.

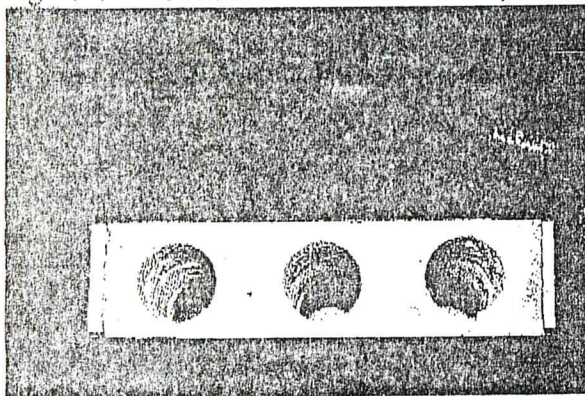
Figura 61 – Orifícios das resistências 2, 4 e 6

- d. Observou-se, ao examinar a chapa metálica da face inferior do forno, que a região onde estavam ausentes os parafusos das braçadeiras de fixação (resistências 2 e 4), apresentava maior oxidação que nas regiões análogas onde os parafusos estavam presentes. Isto pode ser explicado por uma maior exposição a temperaturas mais altas provocada pelos elementos resistivos expostos e a maior fuga de calor do interior do forno (veja figuras 61 e 62);

A região assinalada com a linha vermelha apresenta oxidação mais intensa. Essa região corresponde ao lado em que estavam ausentes os parafusos de fixação das resistências 2 e 4.

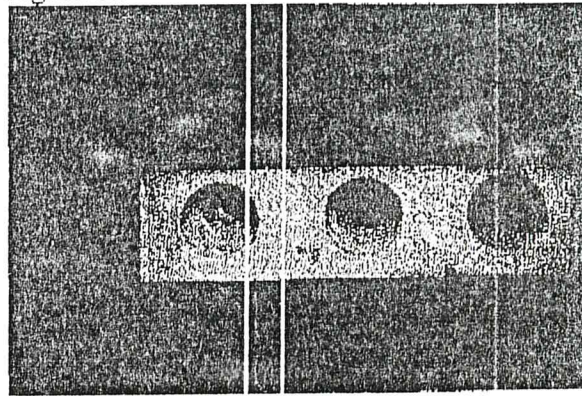
Figura 62 – Orifícios das resistências 1, 3 e 5

A região em volta dos orifícios das resistências 1, 3 e 5 apresenta aspecto mais uniforme.

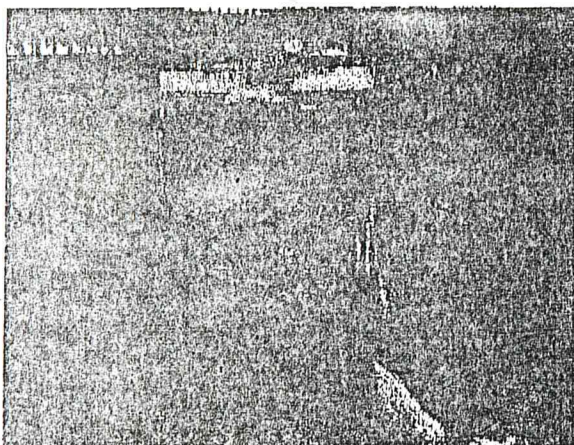
Figura 63 – Detalhes do forno

- e. Foi encontrada uma lâmina de material refratário presa, com arame, à chapa de aço da face posterior do forno. Sobre o mesmo foram encontrados, além dos escombros do teto, blocos cerâmicos e fragmentos

de mantas refratárias (figura 63 e 64). Saliemam os signatários que os materiais refratários mencionados não fazem parte da estrutura original do forno. Segundo o Prof. Jaime, tais materiais foram adicionados posteriormente com o propósito de diminuir a temperatura externa do equipamento;

Lâmina do material refratário presa com arame e blocos cerâmicos e fragmentos de mantas refratárias sobre o forno.

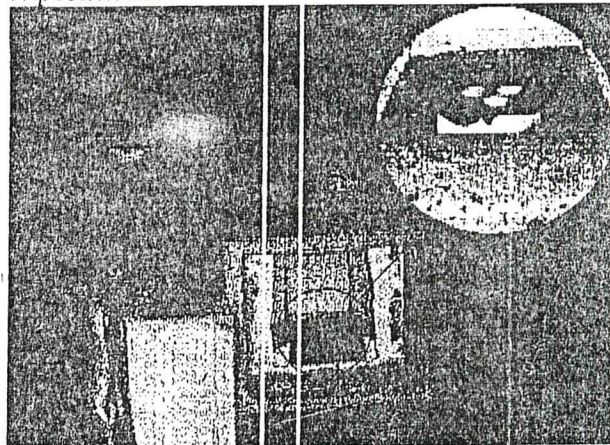
Figura 64 – Pastilhas com material de experimento

- f. O forno encontrava-se fechado e no seu interior havia pastilhas com material de experimento (figura 64);

Ao abrir o forno, verificou-se que no seu interior havia pastilhas com material para ensaio.

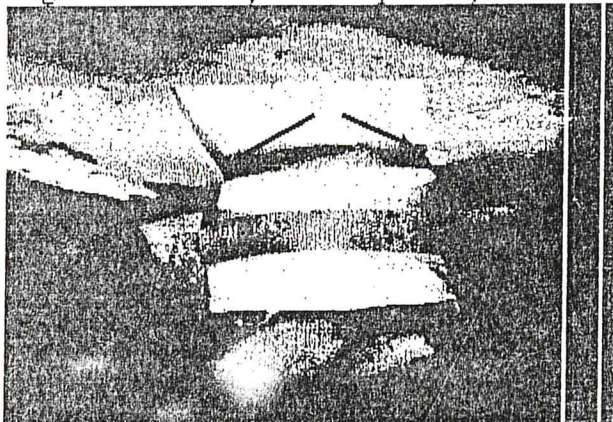
Figura 65 – Dilatação da chapa de aço da base

- g. A chapa de aço da base do forno apresentava deformações devido à dilatação térmica;

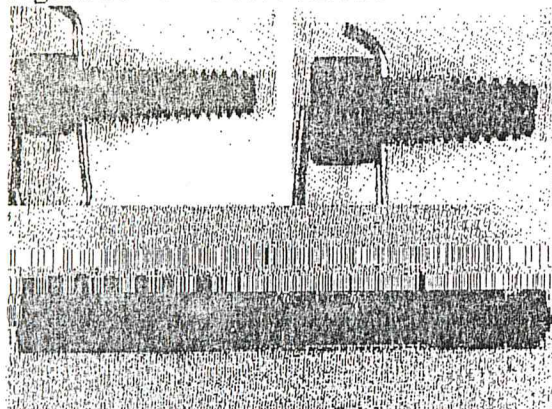
Figura 68 – Parafusos encontrados

Os peritos buscaram investigar se os parafusos ausentes, tanto na chapa de proteção, quanto nas duas braçadeiras de fixação das resistências teriam caído por consequência do incêndio ou de algum fenômeno de natureza térmica ou mecânica.

Os parafusos encontrados apresentavam rosca com aspecto normal

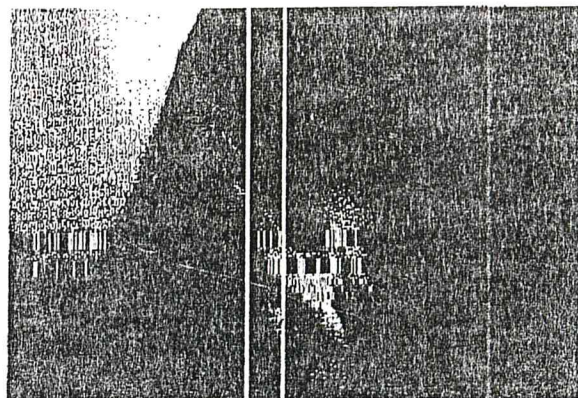
Figura 69 – orifício de fixação

A fotografia mostra o orifício de fixação da resistência 4 apresentando aspecto normal

A dilatação dos orifícios de fixação foi calculada para uma variação de temperatura de 1400 °C, para verificar se a remoção dos parafusos poderia ter sido ocasionada pela dilatação. Constatou-se que a dilatação do orifício não seria suficiente para permitir a remoção dos parafusos, sem ocasionar deformações nos filetes das rosca.
