SERVIÇO PÚBLICO FEDERAL  
MJ-DEPARTAMENTO DE POLÍCIA FEDERAL  
SUPERINTENDÊNCIA REGIONAL NA BAHIA  
SETEC - SETOR TÉCNICO-CIENTÍFICO

LAUDO Nº 0526/2009 - SETEC/SR/DPF/BA

LAUDO DE EXAME EM LOCAL  
(Incêndio)

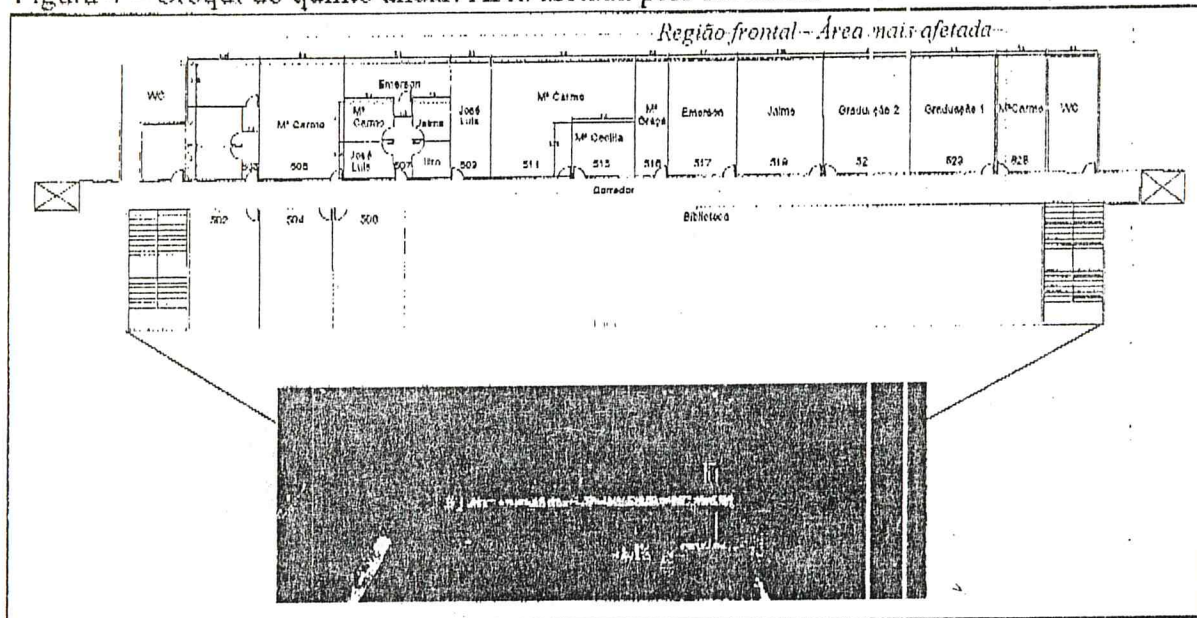
Figura 4 – Croqui do quinto andar. Área afetada pelo incêndio.

Foi constatado que duas vigas metálicas estavam seriamente comprometidas, apresentando flexão (flecha) acima do normal (figura 33). Por consequência, as lajes que estavam apoiadas nas vigas também cederam, comprometendo a segurança do local. O engaste das vigas nos pilares praticamente deixou de existir, apresentando alguns chumbadores soltos e outros presos parcialmente. As referidas vigas que apresentavam maior flexão delimitavam a sala 519 (figuras 4 e 33).

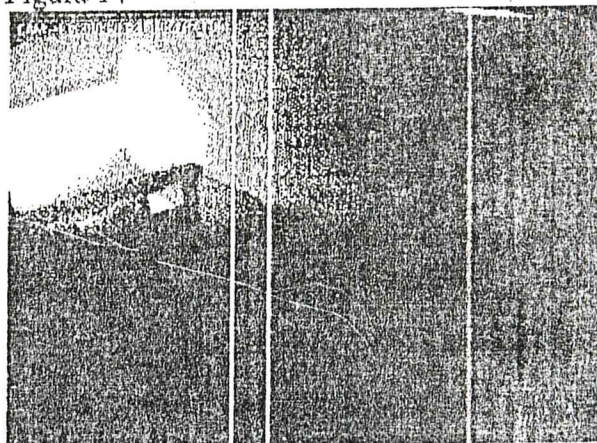
Figura 14

15:47:23 - A fumaça chega na escada de acesso ao quinto andar.

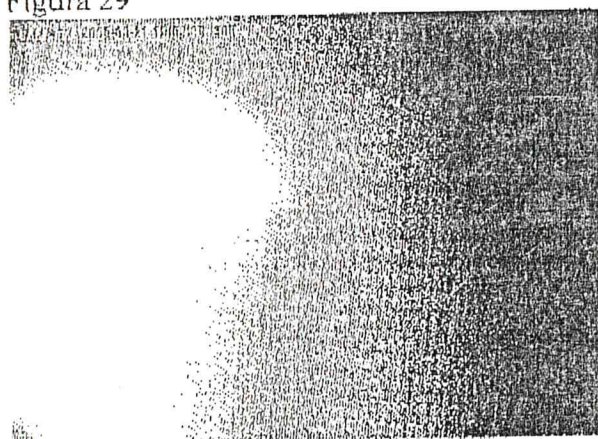
Figura 29

15:59:09 – A fumaça toma completamente o ambiente.

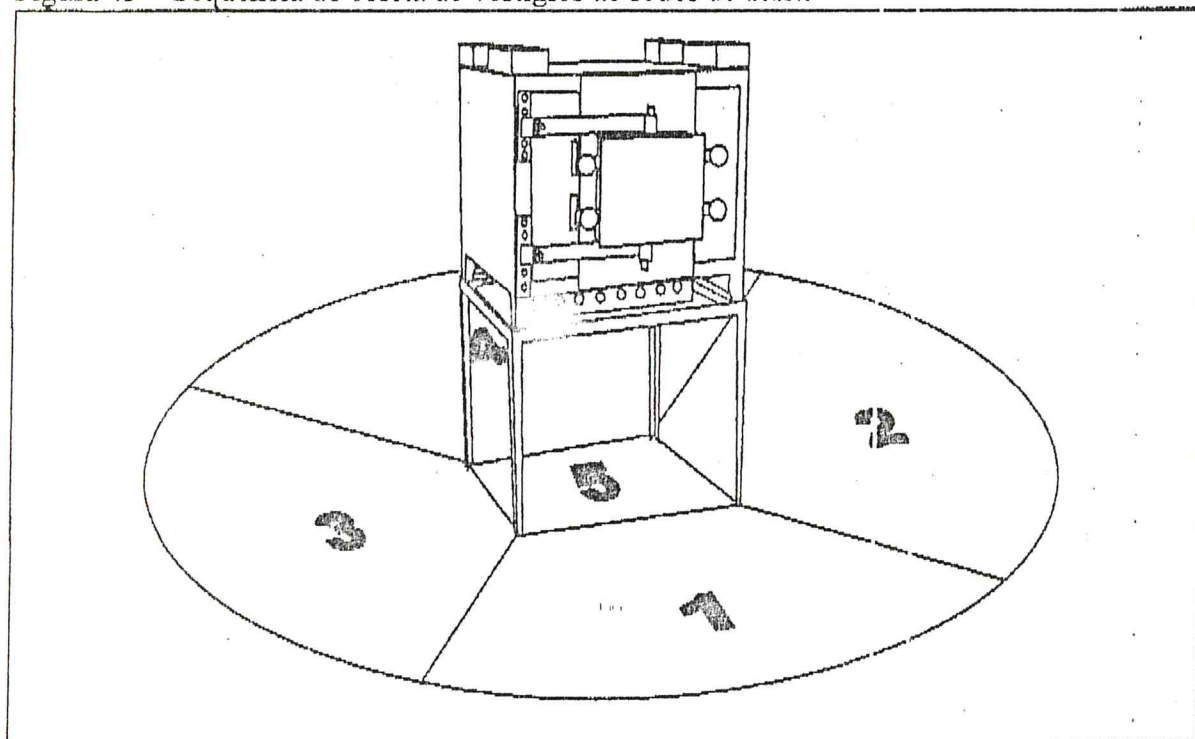
Figura 45 – Sequência de coleta de vestígios ao redor do forno

Os Peritos colheram todos os materiais próximos ao forno, embalando-os e catalogando-os conforme as cinco áreas preestabelecidas (frente, atrás, lado esquerdo, lado direito e abaixo do forno) onde os mesmos foram encontrados (figura 45).

- resquícios do sistema de controle do forno (área 5);
- transformadores (área 5);
- fios com revestimento derretido (área 4);
- considerável quantidade de madeira carbonizada (áreas 1, 2, 3, 4 e 5);
- 18 (dezoito) parafusos do tipo allen, cabeça cilíndrica, sendo que 10 (dez) apresentavam comprimento de 16mm, diâmetro de 4,7mm (quatro milímetros e sete décimos) e altura dos filetes de 0,6mm (seis décimos de milímetro), com as mesmas características dos empregados na fixação das resistências na face inferior do forno (área 5);

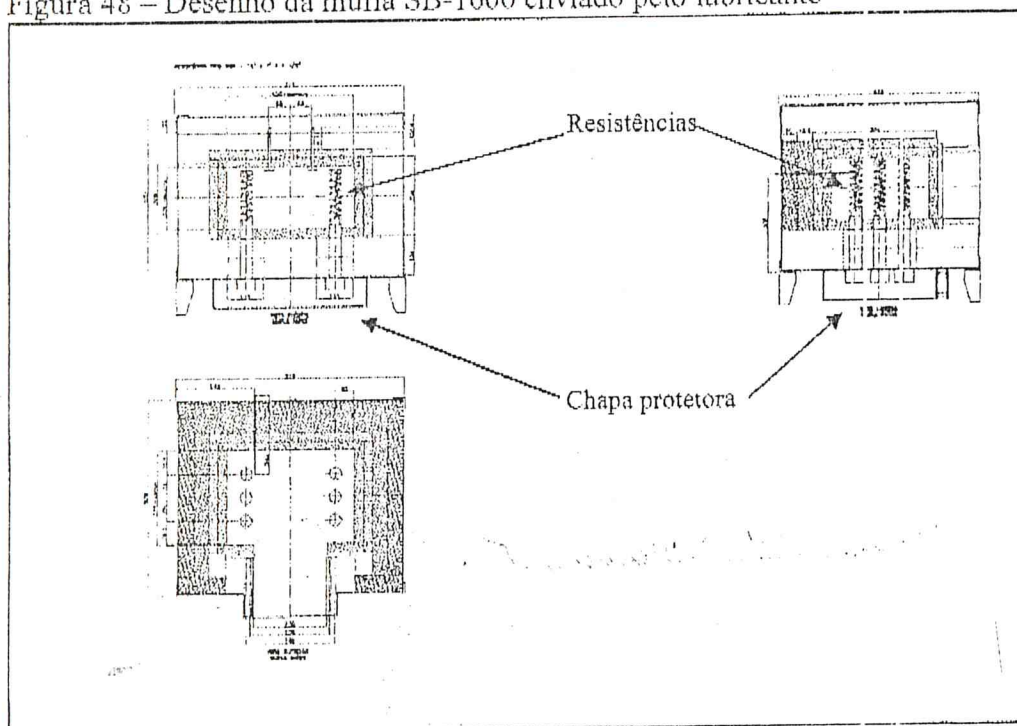
Figura 48 – Desenho da mufla SB-1600 enviado pelo fabricante

- a. A chapa protetora (veja figuras 48 e 51), que reveste a região de montagem das resistências na face inferior do forno, estava empenada e fixada por apenas dois parafusos (veja figuras 55 e 56), sendo que a referida chapa possui seis orifícios de fixação, estando os quatro restantes sem parafusos;

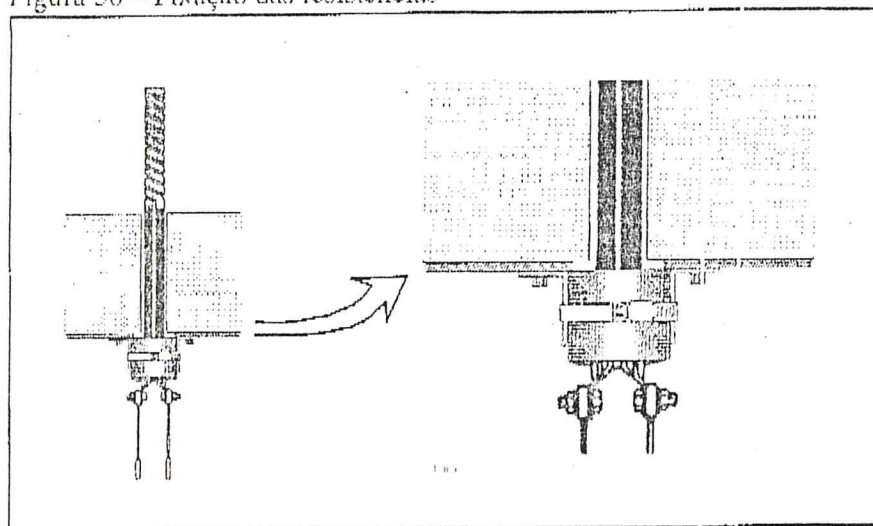
Figura 50 – Fixação das resistências

Cada resistência é inserida por meio de orifícios existentes na parte inferior do forno e fixada através de braçadeiras, as quais são presas por meio de dois parafusos à chapa de aço que reveste o fundo do forno (figuras 50, 52 e 54).

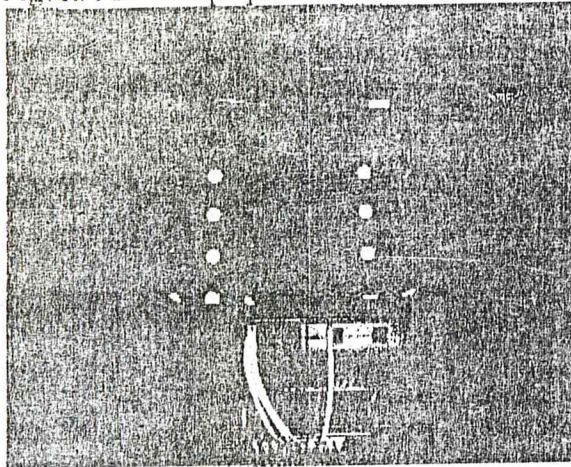
Figura 51 – Chapa protetora

Imagem do fundo da mufla mostrando a chapa que protege as resistências.

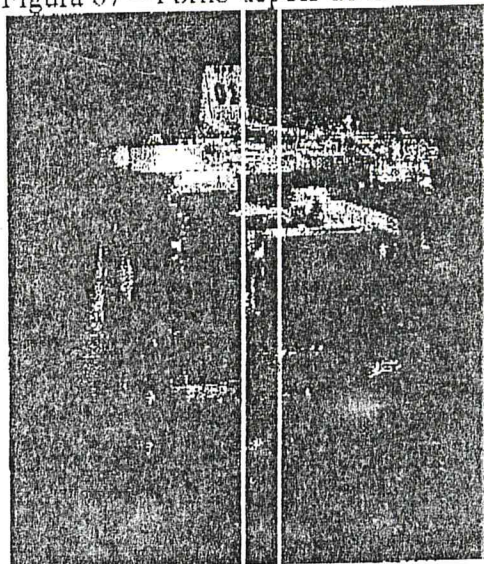
Figura 67 – Forno depois do incêndio

- h. Os componentes elétricos do forno que foram encontrados, tais como transformadores, fiação, placas e chaves seletoras, foram examinados e não exibiram vestígios de curto circuito que pudesse ter iniciado o fogo;

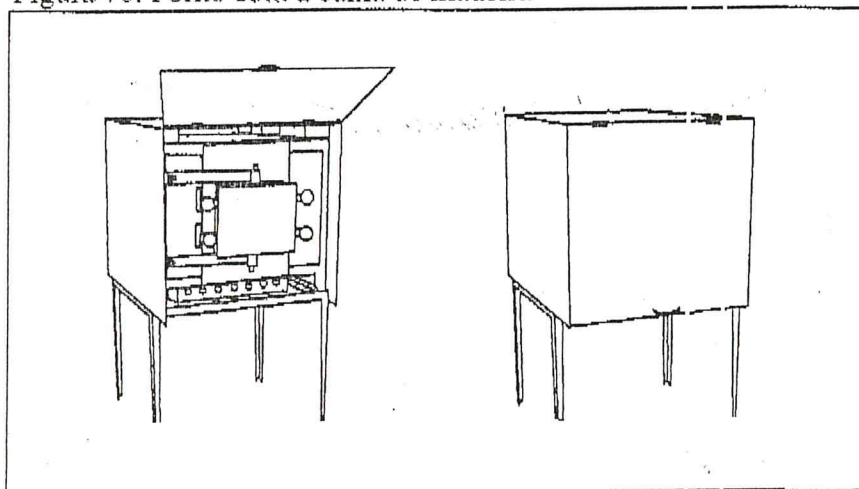
Os restos de madeira carbonizada ao redor e embaixo do forno, bem como a tampa de madeira que foi encontrada tombada ao chão, sob os escombros, em frente ao forno, a qual conservava um puxador de material plástico, demonstra a existência de peças de madeira no entorno do forno. Informações prestadas pelo profº Jaime assinalam a existência de uma caixa de madeira com uma tampa frontal envolvendo o forno, conforme desenho esquemático da figura 70.

Figura 70. Forno com a caixa de madeira
